COMUNE DI ALCARA LI FUSI

PIANO REGOLATORE GENERALE

SCHEDE DEGLI EDIFICI E/O COMPLESSI MONUMENTALI

«ALL. A»

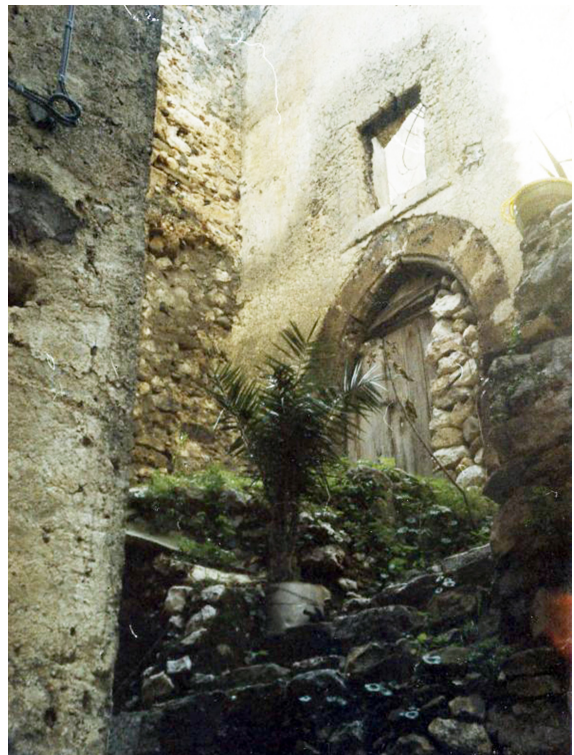
Foto

COMUNE DI ALCARA LI FUSI (ME) <i>Piano Regolatore Generale</i>		SCHEDA N° 2
Analisi dello Stato di Fatto Indagine sugli edifici storico-artistici e sui complessi monumentali		Riferimento Tavola A4
Ubicazione	Via Calvario	Tipo
		Chiesa
Denominazione	Chiesa di San Nicola di Bari	Periodo storico
		X Sec. circa
Caratteri stilistici, restauri e successive trasformazioni dell'impianto		Antica chiesa ad unica sala separata dal presbiterio di pianta quadrata da un arcosoglio. L'impianto della Chiesa potrebbe essere trecentesco, ad eccezione dell'area presbiteriale, mentre il portale ad arco ogivale e la monofora presente sul lato meridionale, sono probabilmente da riferirsi al XIV o XVsec.. Subisce danni strutturali nel terremoto del XVIII.
Valori architettonici ed elementi decorativi di rilievo		La costruzione in pietrame locale a facciavista ha portale con arco a ogiva in pietra lavica segnato da una modanatura e piedritti che poggiano su uno zoccolo di calcare. Sul lato meridionale si intravede una monofora in parte occultata.

Impianto tipologico		Navata unica con arcosoglio e presbiterio coperto a cupola
Stato di conservazione e condiz. statiche		Presenta gravi dissesti statici
Destinazione d'uso attuale		Abbandonata con alcuni usi abusivi impropri
Compatibilità con l'impianto tipologico		No

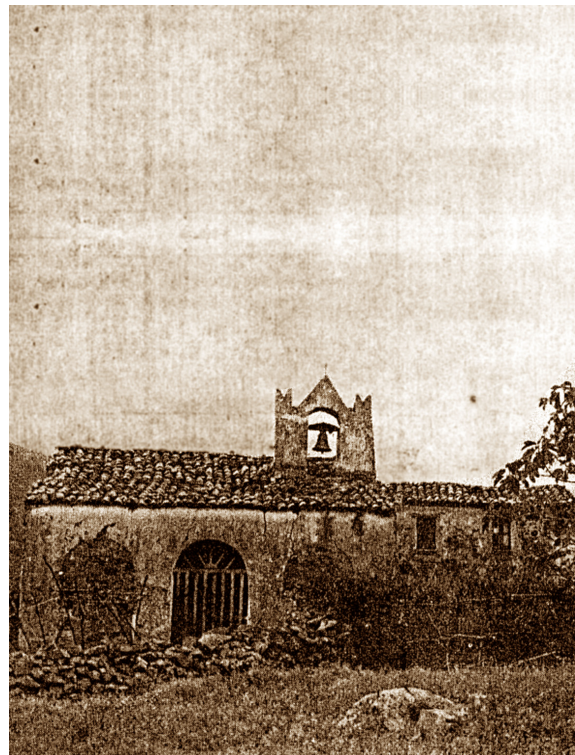
Foto

COMUNE DI ALCARA LI FUSI (ME) <i>Piano Regolatore Generale</i>		SCHEDA N°	3
Analisi dello Stato di Fatto Indagine sugli edifici storico-artistici e sui complessi monumentali		Riferimento Tavola A3a	
Ubicazione	Contrada Rogato	Tipo	Chiesa Convento Basiliano
Denominazione	Chiesa S. Maria del Rogato	Periodo storico	1090-1131
Caratteri stilistici, restauri e successive trasformazioni dell'impianto		Convento Basiliano con chiesa ad unica navata che aveva abside estroversa orientata ad est, posta in comunicazione con porticato addossato al lato settentrionale e presbiterio coperto con cupola crollata nel terremoto del 1490. Ristrutturata alla fine del XVI sec. il portico fu trasformato in cappella, fu aggiunta la torre campanaria e un secondo altare.	
Valori architettonici ed elementi decorativi di rilievo		La chiesa conserva ancora tracce dell'antica pavimentazione in terracotta bicroma maiolicata e parte della copertura lignea sostenuta da mensoloni intagliati. Sulla parete meridionale un affresco raffigurante la "Koimesis" della Vergine e all'interno una croce lignea con tracce di pitture vegetali.

Impianto tipologico		Complesso conventuale con cappella ad un unica navata	
Stato di conservazione e condiz. statiche		Mediocri	
Destinazione d'uso attuale		Aperta al culto una volta l'anno	
Compatibilità con l'impianto tipologico		No

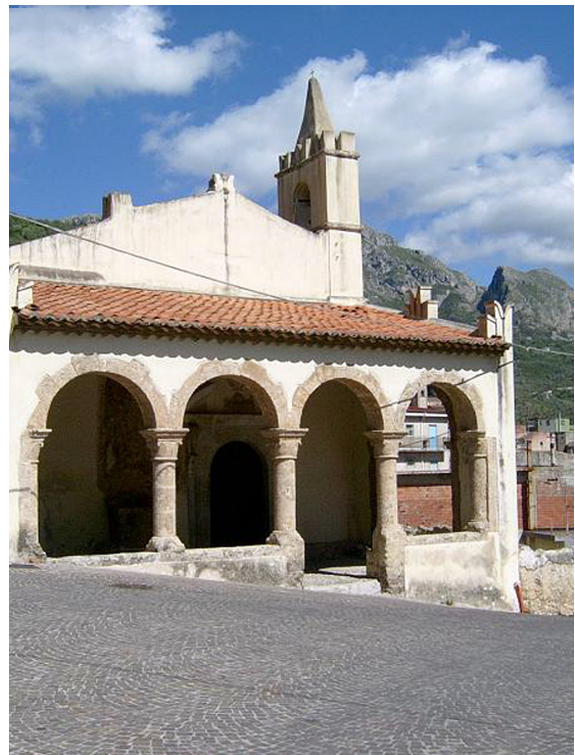
Foto

COMUNE DI ALCARA LI FUSI (ME) <i>Piano Regolatore Generale</i>		SCHEDA N° 4
Analisi dello Stato di Fatto Indagine sugli edifici storico-artistici e sui complessi monumentali		Riferimento Tavola A4
Ubicazione	Via Rosari	Tipo Chiesa
Denominazione	Chiesa Maria S.S. del Rosario	Periodo storico XII Sec. 1163
Caratteri stilistici, restauri e successive trasformazioni dell'impianto	Chiesa del periodo normanno ad unica sala con transetto e campanile. Il portico, con altare esterno risale al XV sec ed è stato restaurato nei primi anni dell'80.	
Valori architettonici ed elementi decorativi di rilievo	Colonne in pietra dal fusto liscio con capitello decorato a foglie d'acanto. Un affresco sormonta l'altare esterno. Ai lati del portale rinascimentale, due basse bucatore ormai occultate e finestrelle dalle cornici in pietra scolpita. All'interno statua marmorea di S. Maria della Catena e dipinto su tela del 1667.

Impianto tipologico	Chiesa a sala unica con portico	
Stato di conservazione e condiz. statiche	Staticamente non presenta gravi dissesti, necessita di restauro	
Destinazione d'uso attuale	Chiesa non aperta al culto	
Compatibilità con l'impianto tipologico	Si

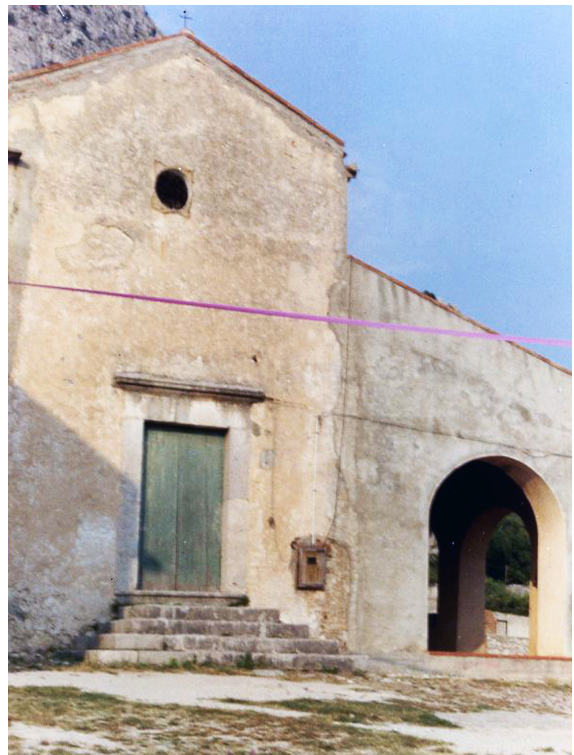
Foto

COMUNE DI ALCARA LI FUSI (ME) <i>Piano Regolatore Generale</i>		SCHEDA N° 5
Analisi dello Stato di Fatto Indagine sugli edifici storico-artistici e sui complessi monumentali		Riferimento Tavola A3a
Ubicazione	Contrada Eremo	Tipo Chiesa
Denominazione	Chiesa S. Nicolò all'Eremo	Periodo storico XII Sec. circa
Caratteri stilistici, restauri e successive trasformazioni dell'impianto	Piccola chiesa ad unica sala che ingloba in sè la grotta in cui il Santo patrono trascorse la sua vita. Ha portico con altare esterno, recentemente risistemato, e scalinata in pietra. Il campanile è in pietrame locale. Verso la fine del XVI sec., addossato alla chiesa fu costruito un edificio per la dimora di monaci basiliani laici che avevano in custodia la chiesa.	
Valori architettonici ed elementi decorativi di rilievo	La chiesa conserva in sè la grotta, a cui si accede tramite una scaletta in muratura, in cui furono rinvenuti i resti del Santo patrono. Sull'altare esterno un affresco raffigurante il Santo in meditazione.

Impianto tipologico	Chiesa a sala unica con piccola abside e portico	
Stato di conservazione e condiz. statiche	Staticamente in buone condizioni	
Destinazione d'uso attuale	Chiesa aperta al culto	
Compatibilità con l'impianto tipologico	Si

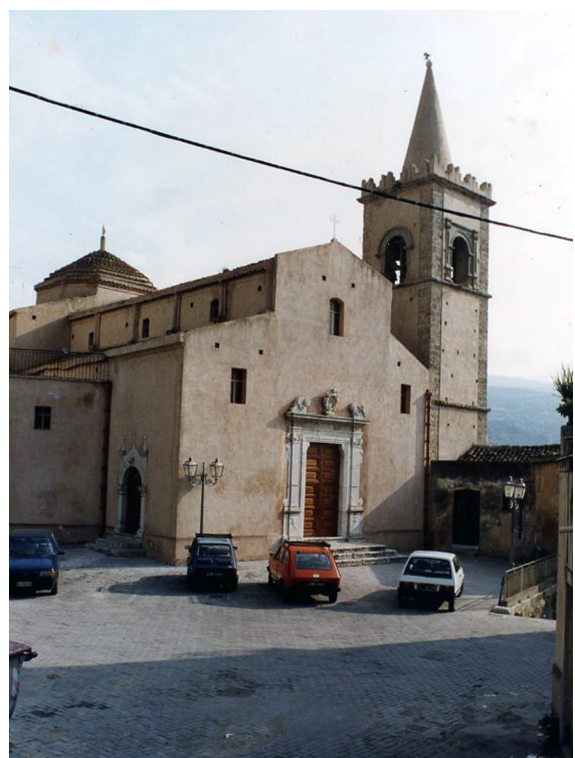
Foto

COMUNE DI ALCARA LI FUSI (ME) <i>Piano Regolatore Generale</i>		SCHEDA N° 6
Analisi dello Stato di Fatto Indagine sugli edifici storico-artistici e sui complessi monumentali		Riferimento Tavola A4
Ubicazione	Piazza S. Pantaleone	Tipo Chiesa
Denominazione	Chiesa S. Pantaleone	Periodo storico XIV Sec.
Caratteri stilistici, restauri e successive trasformazioni dell'impianto	Chiesa a tre navate con transetto, abside e alta torre campanaria merlata. Il portale principale e quello laterale hanno piccole gradinate in marmo. Annesso alla chiesa è l'oratorio che ospita la confraternita del Purgatorio. La chiesa è stata restaurata nei primi anni ottanta.	
Valori architettonici ed elementi decorativi di rilievo	La chiesa ha altari e pavimenti in marmo. All'interno si conservano dipinti del 1600. Le bucatore del campanile sono in pietra finemente scolpita e la guglia termina con una piccola figura alata.

Impianto tipologico	Chiesa a tre navate con torre campanaria	
Stato di conservazione e condiz. statiche	Buone	
Destinazione d'uso attuale	Chiesa aperta al culto	
Compatibilità con l'impianto tipologico	Si

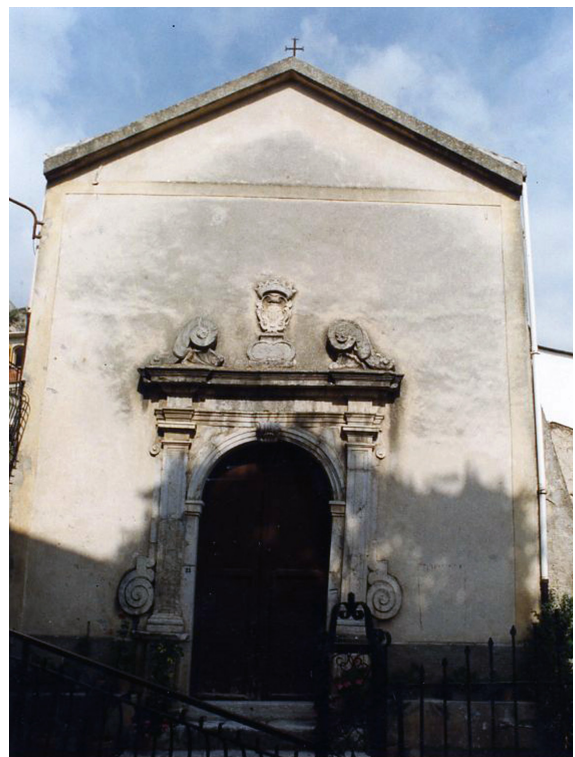
Foto

COMUNE DI ALCARA LI FUSI (ME) <i>Piano Regolatore Generale</i>		SCHEDA N° 9
Analisi dello Stato di Fatto Indagine sugli edifici storico-artistici e sui complessi monumentali		Riferimento Tavola A4
Ubicazione	Via Annunziata	Tipo Chiesa
Denominazione	Chiesa S.S. Annunziata	Periodo storico XVI Sec.
Caratteri stilistici, restauri e successive trasformazioni dell'impianto	Chiesa ad unica navata che ha subito ristrutturazioni e restauri nel corso dei secoli. Il campanile si conserva ancora in pietrame locale a facciavista. All'interno due piccoli vani laterali e sagrestia dietro l'altare. L'ultimo restauro (fine degli anni '80), ha visto il rifacimento della facciata, dell'altare e della pavimentazione.	
Valori architettonici ed elementi decorativi di rilievo	Portale barocco concluso da uno stemma centrale. Sull'alzato del primo gradino rimangono tre piccole maschere di angeli che segnano gli spigoli e il centro dell'alzato. All'interno sopra l'altare un grande dipinto dall'antica cornice in legno intarsiata in oro. Nella sagrestia piccoli fonti in pietra.

Impianto tipologico	Chiesa ad unica navata e campanile	
Stato di conservazione e condiz. statiche	Condizioni statiche buone. Tracce di umidità all'interno	
Destinazione d'uso attuale	Chiesa aperta al culto	
Compatibilità con l'impianto tipologico	Si

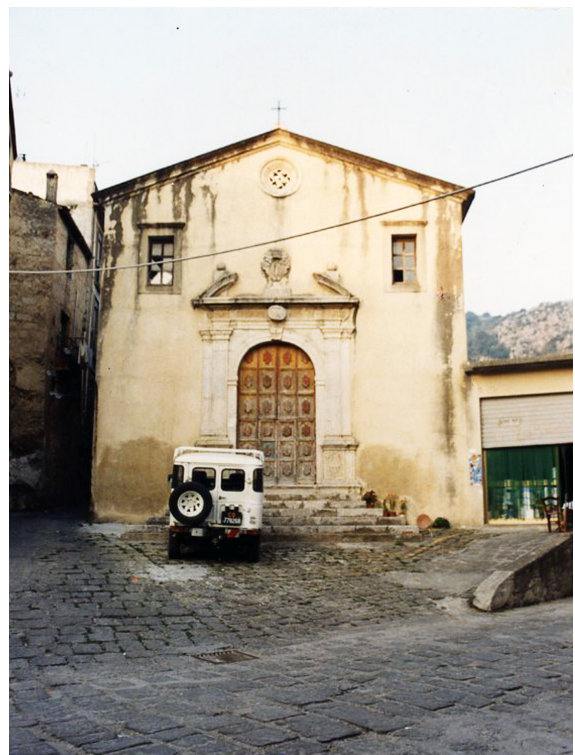
Foto

COMUNE DI ALCARA LI FUSI (ME) <i>Piano Regolatore Generale</i>		SCHEDA N° 10
Analisi dello Stato di Fatto Indagine sugli edifici storico-artistici e sui complessi monumentali		Riferimento Tavola A4
Ubicazione	Piazza San Michele	Tipo
		Chiesa convento dei Minori
Denominazione	Chiesa S. Michele Arcangelo	Periodo storico
		XVI Sec. (1523)
Caratteri stilistici, restauri e successive trasformazioni dell'impianto		La chiesa, ad unica navata era annessa al convento dei Minori Conventuali. Nel 1867 la comunità si sciolse e il convento, con il relativo orticello fu trasformato in caserma dei carabinieri. Oggi, l'ex convento non ha alcuna destinazione d'uso e il locale addossato alla chiesa è occupato da attività commerciale.
Valori architettonici ed elementi decorativi di rilievo		La chiesa ha un fronte con piccola gradinata e portale barocco sormontato da un occhio in pietra. Il soffitto è in legno dipinto. Annesso alla chiesa è l'oratorio, sede della confraternita dell'Immacolata.

Impianto tipologico		Chiesa ad unica navata
Stato di conservazione e condiz. statiche		Mediocre
Destinazione d'uso attuale		Chiesa aperta al culto
Compatibilità con l'impianto tipologico		Si

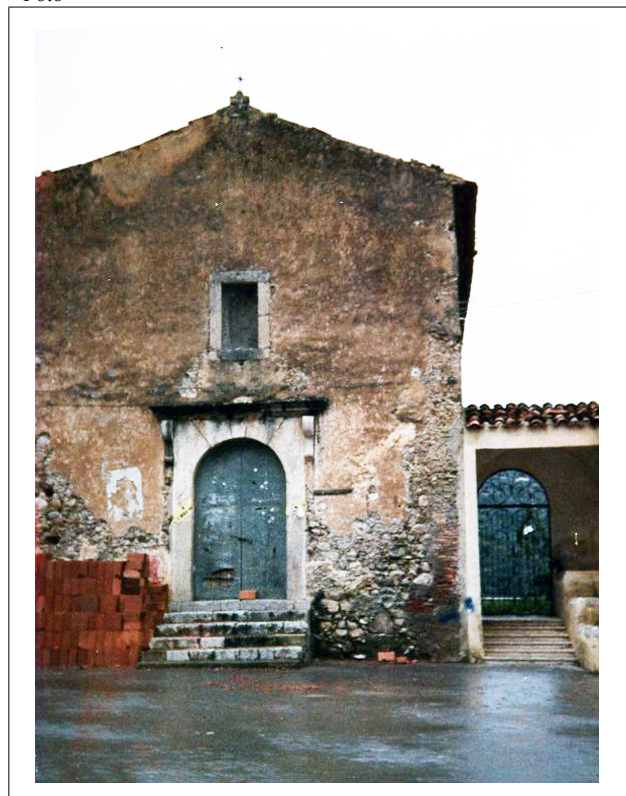
Foto

COMUNE DI ALCARA LI FUSI (ME) <i>Piano Regolatore Generale</i>		SCHEDA N° 12
Analisi dello Stato di Fatto Indagine sugli edifici storico-artistici e sui complessi monumentali		Riferimento Tavola A3a
Ubicazione	Piazza Alcide De Gasperi	Tipo
Denominazione	Chiesa Sant'Elia	Periodo storico
Caratteri stilistici, restauri e successive trasformazioni dell'impianto		XVI Sec. (1574)
Valori architettonici ed elementi decorativi di rilievo		Il convento dei Frati Cappuccini fu demolito negli anni '70 per lasciare posto a un piccolo parco giochi. La chiesa, ad unica sala, presenta quattro altari, oltre l'altare maggiore. Annessa alla chiesa è la "sala dei morti", con varie nicchie, in cui venivano appesi i corpi prosciugati dei frati deceduti nel convento.
Impianto tipologico		All'interno si trova un tabernacolo in legno intagliato del XVI sec., il crocifisso in legno che sormontava l'altare di destra, sempre del XVI sec., si trova in un'urna di vetro in un'altra chiesa.

Stato di conservazione e condiz. statiche		Chiesa ad unica navata con abside
Destinazione d'uso attuale		La chiesa è in cattive condizioni statiche
Compatibilità con l'impianto tipologico		Chiesa periodicamente aperta al culto
		Si

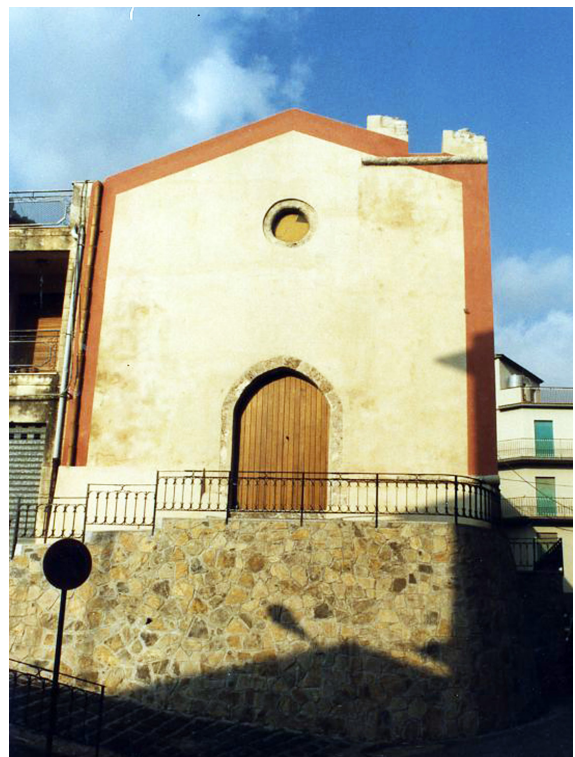
Foto

COMUNE DI ALCARA LI FUSI (ME) <i>Piano Regolatore Generale</i>		SCHEDA N° 14
Analisi dello Stato di Fatto Indagine sugli edifici storico-artistici e sui complessi monumentali		Riferimento Tavola A4
Ubicazione	Via S. Giovanni	Tipo Chiesa
Denominazione	Chiesa di San Giovanni Battista	Periodo storico
Caratteri stilistici, restauri e successive trasformazioni dell'impianto	La chiesa, di probabili antiche origini, ad unica sala con abside. ha subito nel corso dei secoli numerosi rifacimenti e restauri. Negli anni '50, l'aula della chiesa venne trasformata in sala di proiezione, mentre l'ultimo restauro, del 1993, vede la chiesa trasformata in sala conferenze.	
Valori architettonici ed elementi decorativi di rilievo	Degli antichi elementi architettonici della chiesa, non rimane ormai quasi nulla. Sui fronti, dall'intonaco recentemente rifatto, permangono solo le cornici in pietra che segnano le bucatore. All'interno, mensoloni in legno intagliato.

Impianto tipologico	Chiesa ad unica navata con abside	
Stato di conservazione e condiz. statiche	Buono	
Destinazione d'uso attuale	Sala conferenze	
Compatibilità con l'impianto tipologico	No

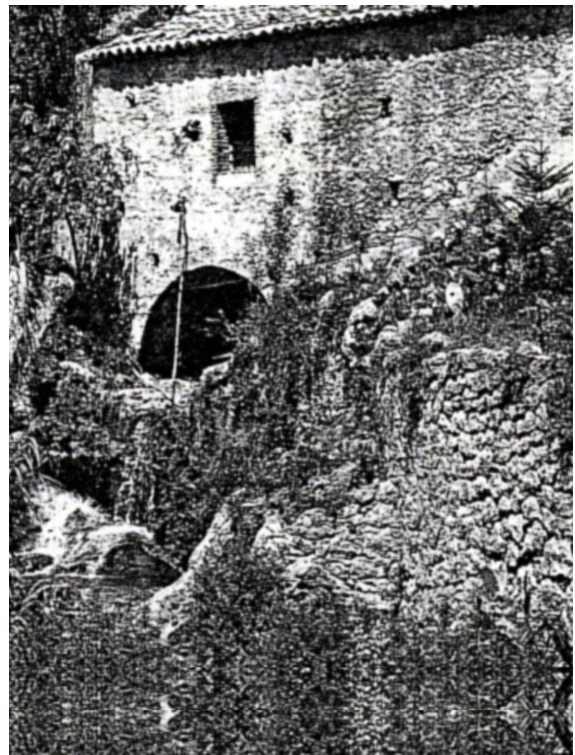
Foto

COMUNE DI ALCARA LI FUSI (ME) <i>Piano Regolatore Generale</i>		SCHEDA N° 17
Analisi dello Stato di Fatto Indagine sugli edifici storico-artistici e sui complessi monumentali		Riferimento Tavola A4
Ubicazione	A monte di Via della Rinascita, lungo il torrente Stella	Tipo
		Mulino ad acqua
Denominazione	Mulino S. Antonio	Periodo storico
		XVIII Sec. circa
Caratteri stilistici, restauri e successive trasformazioni dell'impianto		Il mulino S. Antonio è quello che meglio si è conservato del gruppo di mulini dislocati lungo il torrente Stella. Restano tracce di altri due mulini nella parte a valle del torrente. In funzione all'inizio di questo sec., provvedevano alla molitura dei prodotti cerealicoli. Ha vasca di raccolta, saitta e ruota, la cui rotazione si trasmetteva alle due mole.
Valori architettonici ed elementi decorativi di rilievo		Il mulino ha volta ad arco, e all'interno conserva una vasca di raccolta, situata a monte, la ruota, posta orizzontalmente in un vano sottostante, la saitta e le mole.

Impianto tipologico		Mulino ad acqua
Stato di conservazione e condiz. statiche		Mediocri
Destinazione d'uso attuale		Il mulino non è più in funzione, viene usato come deposito
Compatibilità con l'impianto tipologico		No

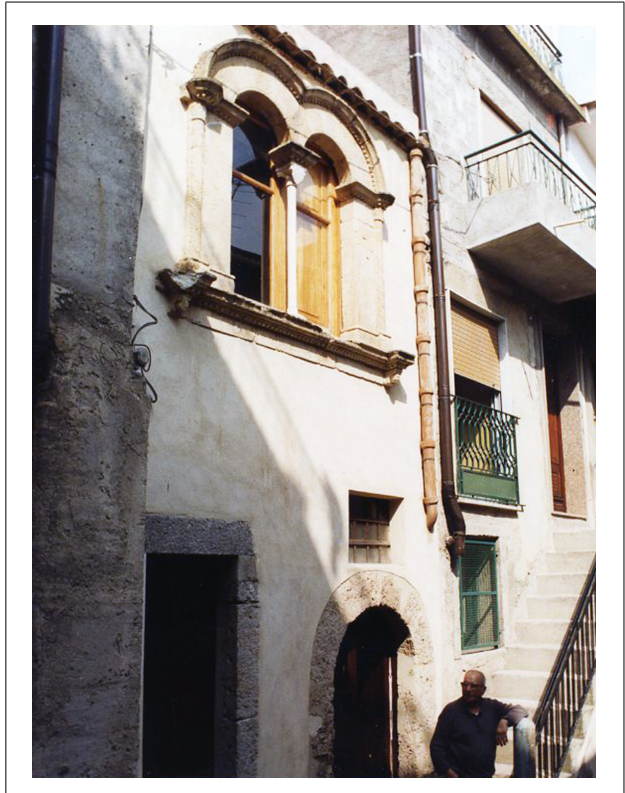
Foto

COMUNE DI ALCARA LI FUSI (ME) <i>Piano Regolatore Generale</i>		SCHEDA N° 18
Analisi dello Stato di Fatto Indagine sugli edifici storico-artistici e sui complessi monumentali		Riferimento Tavola A4
Ubicazione	Via Don Gusmano	Tipo
		Palazzetto signorile
Denominazione	Palazzetto Cavallaro	Periodo storico
		XII-XIII Sec. circa
Caratteri stilistici, restauri e successive trasformazioni dell'impianto		L'antico palazzetto, restaurato di recente ad opera della Sovrintendenza BB. CC., presenta due ingressi, di cui uno, aperto sicuramente in periodo posteriore alla costruzione del palazzo. Sul fronte rimane una bellissima bifora segnata al centro da un'esile colonnina in marmo.
Valori architettonici ed elementi decorativi di rilievo		La bifora ha la colonnina centrale in marmo bianco con capitello coperto da uno stemma gentilizio e le due colonnine laterali dal fusto finemente scolpito. Su queste due colonne si innestano i semiarchi di coronamento, mentre la soglia ha una piccola cornice che termina con due mensole.

Impianto tipologico		Palazzetto con due piani f.t.e corpo scala laterale
Stato di conservazione e condiz. statiche		Buone
Destinazione d'uso attuale		L'edificio non è abitato, viene usato solo il magazzino al p.t.
Compatibilità con l'impianto tipologico		Si

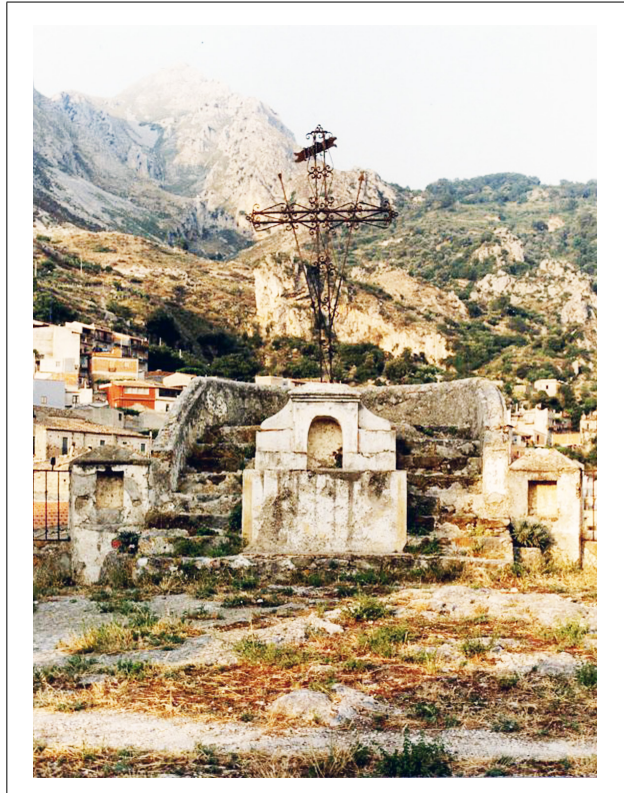
Foto

COMUNE DI ALCARA LI FUSI (ME) <i>Piano Regolatore Generale</i>		SCHEDA N° 19
Analisi dello Stato di Fatto Indagine sugli edifici storico-artistici e sui complessi monumentali		Riferimento Tavola A4
Ubicazione	Via Calvario	Tipo Arena Sacra
Denominazione	Calvario	Periodo storico XIX Sec.
Caratteri stilistici, restauri e successive trasformazioni dell'impianto	Il pianoro su cui sorge l'arena sacra, doveva costituire un avamposto difensivo dell'insediamento arabo-normanno. Nel XIX sec., l'area fu delimitata da una cintura anulare di bassi muretti e ringhiere interrotte da pilastri con nicchie; la cintura si conclude con una doppia scala, ai piedi del quale sorge un altare con ciborio, sormontato da una croce.	
Valori architettonici ed elementi decorativi di rilievo	All'arena sacra si accede da un'ampia scalinata in cemento; due croci in ferro poste su uno zoccolo in cemento si trovano ai lati dell'altare e la croce centrale, in ferro battuto molto lavorato, era fissata ad una base in pietra scolpita a foglie d'acanto ed ora quasi del tutto ricoperta da cemento.

Impianto tipologico	Arena sacra circolare	
Stato di conservazione e condiz. statiche	Mediocri	
Destinazione d'uso attuale	Si svolgono funzioni religiose durante il periodo pasquale	
Compatibilità con l'impianto tipologico	Si

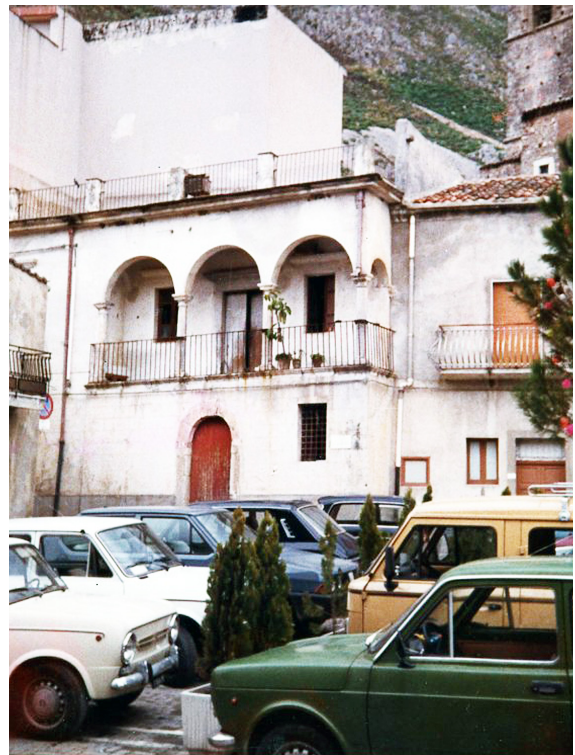
Foto

COMUNE DI ALCARA LI FUSI (ME) <i>Piano Regolatore Generale</i>		SCHEDA N° 20
Analisi dello Stato di Fatto Indagine sugli edifici storico-artistici e sui complessi monumentali		Riferimento Tavola A4
Ubicazione	Via Garibaldi n. 2/4	Tipo Palazzetto signorile
Denominazione	Palazzo Mileti	Periodo storico XVII Sec. circa
Caratteri stilistici, restauri e successive trasformazioni dell'impianto	Palazzetto con due ingressi segnati da cornici in pietra. I gradini in marmo che permettevano l'accesso al portone di ingresso sono stati eliminati e sostituiti con gradini in cls. Al primo piano, vi è un loggiato con archi a tutto sesto, sostenuti da esili colonne e ringhiera in ferro. Al di sopra del cornicione, un ampio terrazzo chiuso da pilastrini e ringhiera.	
Valori architettonici ed elementi decorativi di rilievo	L'ingresso principale è segnato da pilastri con base quadrata e capitelli di imposta, al di sopra della chiave di volta uno stemma gentilizio in pietra scolpita.

Impianto tipologico	Palazzetto signorile con due piani f.t. e loggiato	
Stato di conservazione e condiz. statiche	Mediocre	
Destinazione d'uso attuale	L'edificio non è abitato	
Compatibilità con l'impianto tipologico	Si

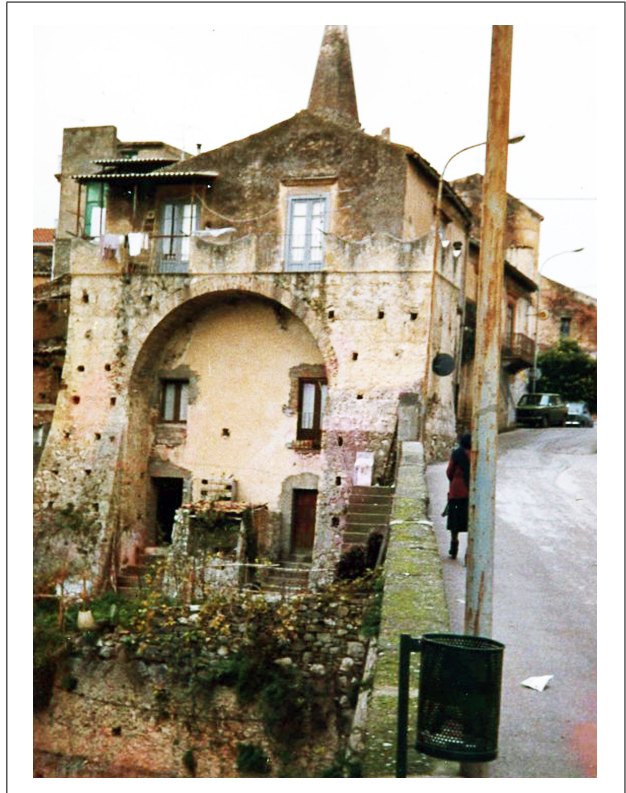
Foto

COMUNE DI ALCARA LI FUSI (ME) <i>Piano Regolatore Generale</i>		SCHEDA N° 21
Analisi dello Stato di Fatto Indagine sugli edifici storico-artistici e sui complessi monumentali		Riferimento Tavola A4
Ubicazione	Piazza Politi angolo via della Rinascita n. 2/4	Tipo
		Palazzo signorile
Denominazione	Palazzo Ridolfo	Periodo storico
		XVIII Sec.
Caratteri stilistici, restauri e successive trasformazioni dell'impianto		Palazzo che ha subito nel corso del tempo frazionamenti e modifiche interne. L'ingresso principale è servito da scala esterna in pietra con piccolo ballatoio. Il fronte visibile da via della Rinascita, sottomesso alla quota stradale, ha un grande arco a tutto sesto che si innesta su due grossi contrafforti. Al piano superiore un ampio terrazzo.
Valori architettonici ed elementi decorativi di rilievo		L'edificio conserva all'interno ambienti dal soffitto voltato e affrescato. Il volume del fabbricato avanza nella parte prospiciente via della Rinascita, per ospitare il terrazzo e il grande arco che incomincia , nella parete di fondo, le bucatre dei magazzini.

Impianto tipologico		Palazzo con corpo scala d'ingresso esterno
Stato di conservazione e condiz. statiche		Mediocre
Destinazione d'uso attuale		Residenza
Compatibilità con l'impianto tipologico		Si

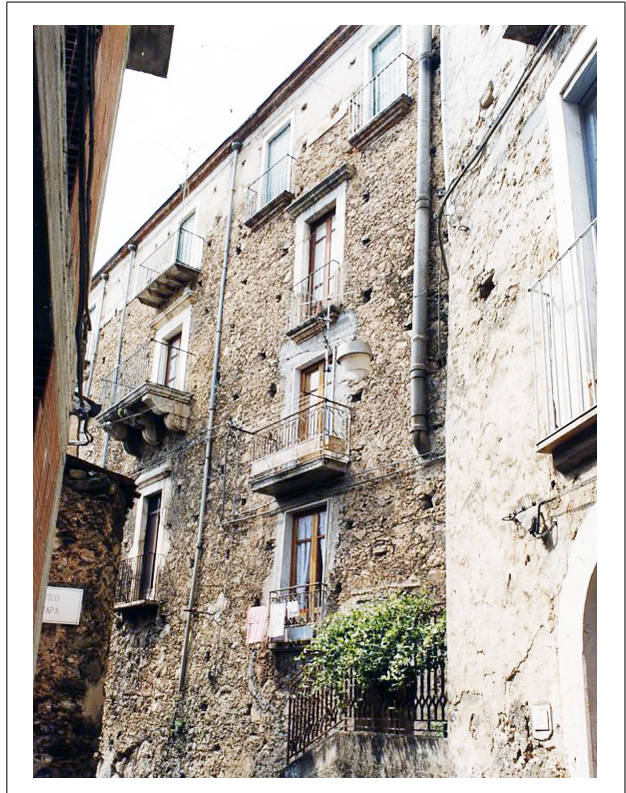
Foto

COMUNE DI ALCARA LI FUSI (ME) <i>Piano Regolatore Generale</i>		SCHEDA N°	22
Analisi dello Stato di Fatto Indagine sugli edifici storico-artistici e sui complessi monumentali		Riferimento Tavola A4	
Ubicazione	Via Natale Donadei, n. 19/21	Tipo	Palazzo signorile
Denominazione	Palazzo Bontempo	Periodo storico	XVII Sec. 1662
Caratteri stilistici, restauri e successive trasformazioni dell'impianto		L'edificio ha subito nel corso dei secoli numerosi rifacimenti che ne hanno fortemente alterato l'impianto originario come l'aggiunta di un ultimo piano, l'apertura di nuove bucaure, l'abbassamento di parte dei solai, i frazionamenti interni e la modifica della bella scala in pietra che serviva l'ingresso principale posto lateralmente rispetto a via Donadei.	
Valori architettonici ed elementi decorativi di rilievo		I due fronti dell'edificio sono in pietrame a facciavista. L'antica scala, dai gradini in pietra a blocco unico, si legge ancora nonostante le numerose alterazioni e superfetazioni che la opprimono. Alcuni balconi conservano gli antichi mensoloni in pietra.

Impianto tipologico	Tre piani f.t. con scalinata che serviva l'ingresso principale		
Stato di conservazione e condiz. statiche	Mediocre		
Destinazione d'uso attuale	Residenza		
Compatibilità con l'impianto tipologico	Si

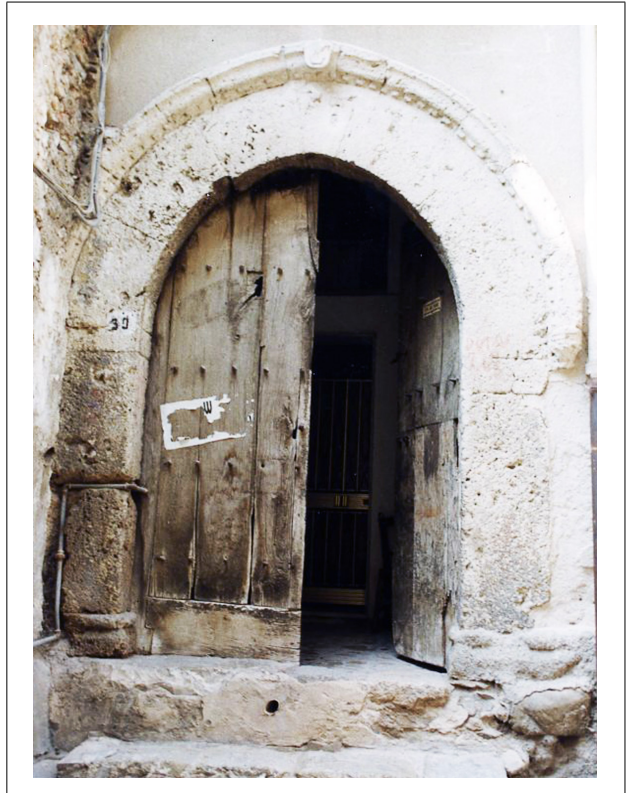
Foto

COMUNE DI ALCARA LI FUSI (ME) <i>Piano Regolatore Generale</i>		SCHEDA N° 23
Analisi dello Stato di Fatto Indagine sugli edifici storico-artistici e sui complessi monumentali		Riferimento Tavola A4
Ubicazione	Via S.S. Annunziata n.30	Tipo Palazzetto
Denominazione	Palazzetto Donadei	Periodo storico XVI-XVII Sec. circa
Caratteri stilistici, restauri e successive trasformazioni dell'impianto		L'edificio ha subito nel corso dei secoli tanti rifacimenti, alterazioni e manomissioni, che risulta molto difficile una lettura dell'impianto originario. Sono chiaramente visibile l'aggiunta di un piano e di una superfetazione laterale, la modifica del corpo scala e dell'atrio di ingresso. Degli elementi originari sopravvive solo il portale d'ingresso.
Valori architettonici ed elementi decorativi di rilievo		Il portale è ad arco ogivale in conci di pietra e modanatura. Il portone in legno si presenta in cattive condizioni.

Impianto tipologico		Edificio con due prospetti sul fronte strada
Stato di conservazione e condiz. statiche		Mediocri
Destinazione d'uso attuale		Residenza
Compatibilità con l'impianto tipologico		Si

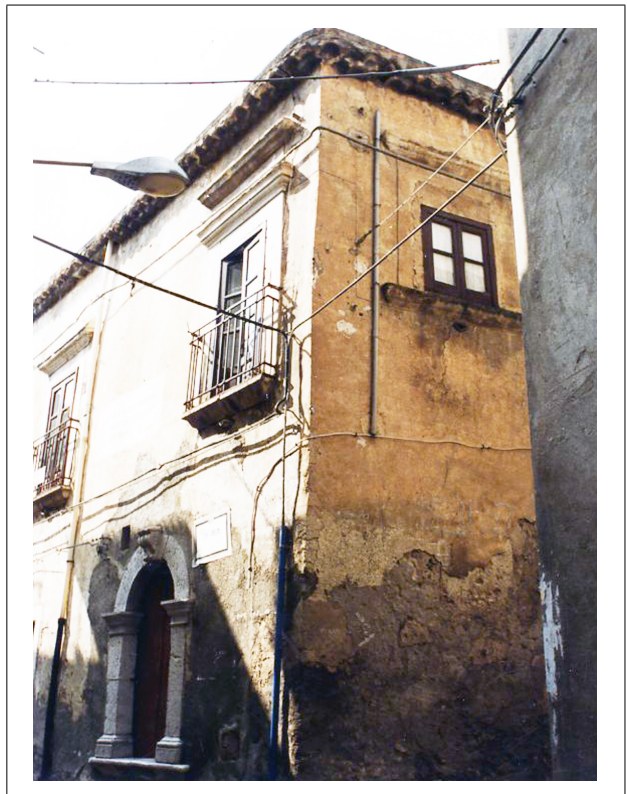
Foto

COMUNE DI ALCARA LI FUSI (ME) <i>Piano Regolatore Generale</i>		SCHEDA N° 24
Analisi dello Stato di Fatto Indagine sugli edifici storico-artistici e sui complessi monumentali		Riferimento Tavola A4
Ubicazione	Via Don Gusmano n. 56	Tipo Palazzetto
Denominazione	Palazzo Lanza	Periodo storico XVIII Sec. circa
Caratteri stilistici, restauri e successive trasformazioni dell'impianto	L'edificio ha subito nel corso degli anni frazionamenti interni che però non hanno alterato l'impaginato della facciata. Il fronte su via S.S. Annunziata presenta una superfetazione verticale che occupa la parte retrostante dell'edificio.	
Valori architettonici ed elementi decorativi di rilievo	Il portone di ingresso ha pilastri in blocchi di pietra con basi e capitello su cui si imposta l'arco a tutto sesto con chiave di volta. I balconi sono segnati da sopraccigli.	
Impianto tipologico	Palazzo su piani f.t. e corpo scala laterale

Stato di conservazione e condiz. statiche	Mediocre	
Destinazione d'uso attuale	Residenza	
Compatibilità con l'impianto tipologico	Si

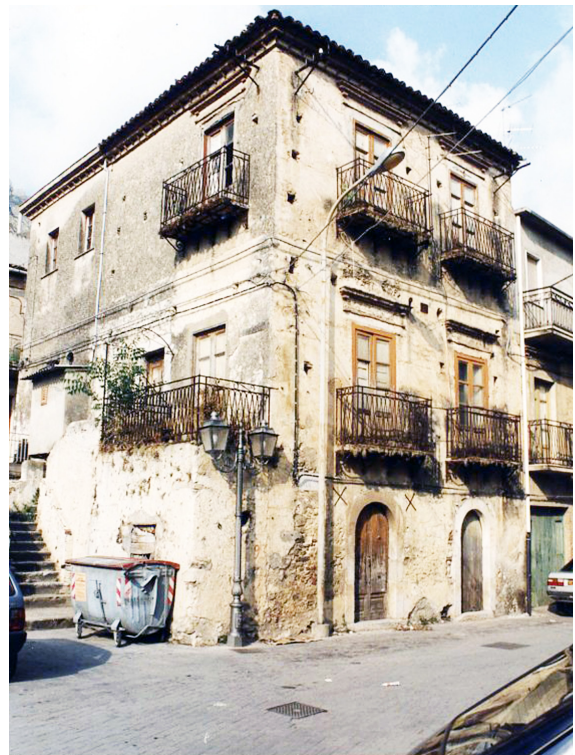
Foto

COMUNE DI ALCARA LI FUSI (ME) <i>Piano Regolatore Generale</i>		SCHEDA N° 25
Analisi dello Stato di Fatto Indagine sugli edifici storico-artistici e sui complessi monumentali		Riferimento Tavola A4
Ubicazione	Via Don Gusmano n. 78 / 80	Tipo Palazzetto
Denominazione	Palazzo Lo Presti	Periodo storico XVIII Sec. circa
Caratteri stilistici, restauri e successive trasformazioni dell'impianto	Palazzetto con ingressi su via Don Gusmano e Piazza San Pantaleone. L'ingresso sulla piazza è servito da una scala esterna a due rampe che termina in un ballatoio e che ben si inserisce nel sistema nel sistema di scale che raggiungono la quota più alta della piazza. Superfetazione laterale.	
Valori architettonici ed elementi decorativi di rilievo	L'edificio ha le bucatore dei balconi segnate da sopraccigli, gocciolatoi in laterizio e ingressi con cornici al arco a tutto sesto in pietra locale.	
Impianto tipologico	Palazzetto su 2-3 piani, con tre fronti su strada

Stato di conservazione e condiz. statiche	Mediocre	
Destinazione d'uso attuale	L'edificio è parzialmente abitato	
Compatibilità con l'impianto tipologico	Si

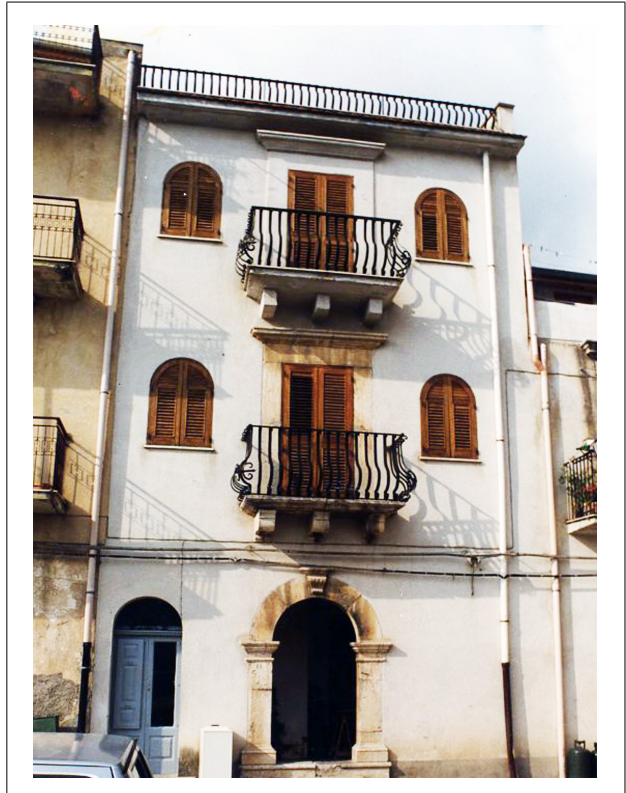
Foto

COMUNE DI ALCARA LI FUSI (ME) <i>Piano Regolatore Generale</i>		SCHEDA N° 26
Analisi dello Stato di Fatto Indagine sugli edifici storico-artistici e sui complessi monumentali		Riferimento Tavola A4
Ubicazione	Piazza S. Pantaleone	Tipo
		Palazzetto
Denominazione	Palazzo Lanza	Periodo storico
		XIX Sec. circa
Caratteri stilistici, restauri e successive trasformazioni dell'impianto		Palazzo fortemente rimaneggiato e alterato nel corso degli ultimi 50 anni. L'Unità edilizia è stata frazionata e ha subito l'abbassamento dei solai in una parte della struttura e una probabile alterazione dei corpi scala, che adesso sono due, di cui uno laterale scoperto che serve la porzione di edificio di sinistra. I p.t. ospitano una farmacia.
Valori architettonici ed elementi decorativi di rilievo		L'edificio conserva in una sua parte gli antichi mensoloni in pietra dei balconi, i due portali di ingresso, di cui uno con pilastri in blocchi di pietra con capitello di imposta e arco con chiave di volta. I balconi conservano in parte i sopraccigli e le cornici in pietra.

Impianto tipologico		Palazzetto con tre piani f.t. su lotto intercluso
Stato di conservazione e condiz. statiche		Buono
Destinazione d'uso attuale		Residenza con attività commerciale e artigianale al p.t.
Compatibilità con l'impianto tipologico		Si

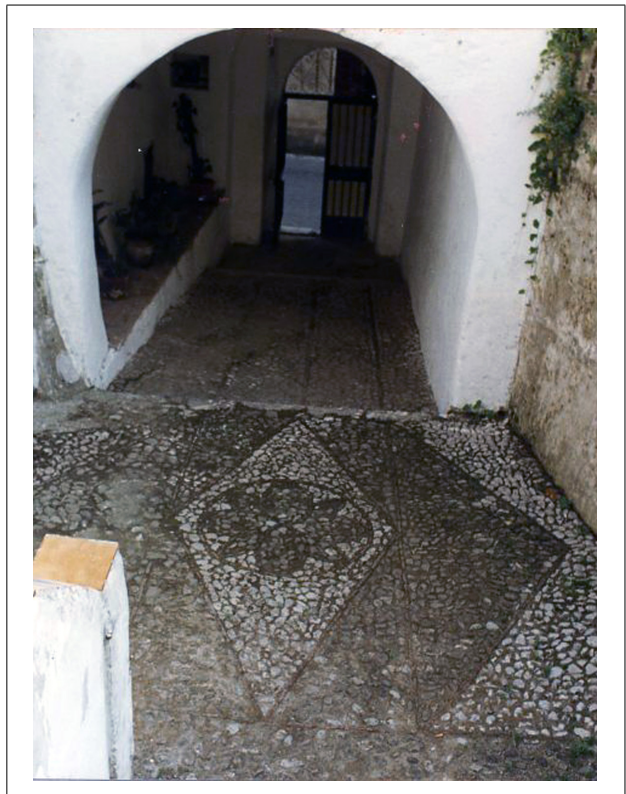
Foto

COMUNE DI ALCARA LI FUSI (ME) <i>Piano Regolatore Generale</i>		SCHEDA N° 28
Analisi dello Stato di Fatto Indagine sugli edifici storico-artistici e sui complessi monumentali		Riferimento Tavola A4
Ubicazione	Via Cavour n. 19	Tipo Edificio residenziale
Denominazione		Periodo storico XVIII Sec. circa
Caratteri stilistici, restauri e successive trasformazioni dell'impianto	L'edificio, rimaneggiato e trasformato nel suo impianto originario, con una evidente superfetazione all'ultimo piano, conserva ancora un ingresso voltato che immette in una corte scoperta, dalla bella pavimentazione bicroma in pietra di fiume, che ha su un lato la scala a due rampe con pianerottolo che serve l'ingresso e sull'altro un ampio giardino.	
Valori architettonici ed elementi decorativi di rilievo	L'edificio presenta il portale con capitelli di imposta e chiave di volta e una bella pavimentazione in ciotoli di fiume bianchi e grigio-rossastri nella corte interna. Il disegno della pavimentazione della corte ha un rombo centrale, inserito in rombo più ampio, con motivo floreale al centro.

Impianto tipologico	Edificio a corte interna	
Stato di conservazione e condiz. statiche	Mediocre	
Destinazione d'uso attuale	Residenza	
Compatibilità con l'impianto tipologico	Si

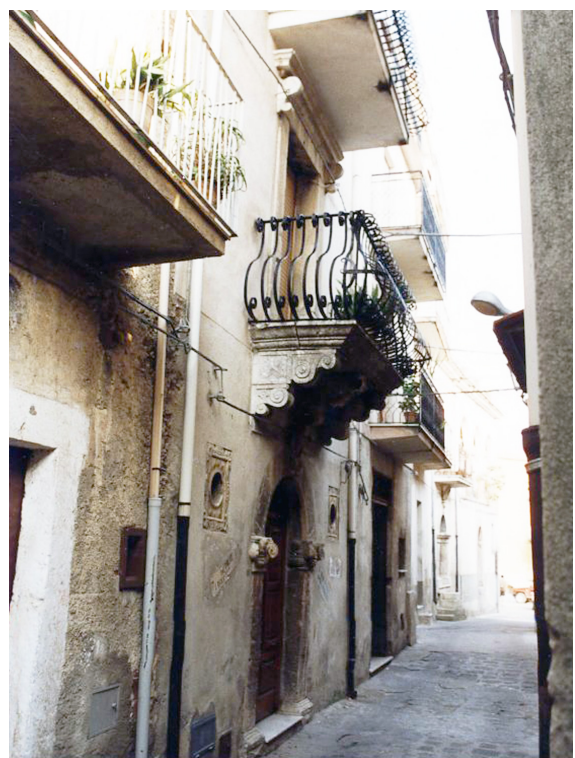
Foto

COMUNE DI ALCARA LI FUSI (ME) <i>Piano Regolatore Generale</i>		SCHEDA N° 29
Analisi dello Stato di Fatto Indagine sugli edifici storico-artistici e sui complessi monumentali		Riferimento Tavola A4
Ubicazione	Via Garibaldi n. 10	Tipo Palazzetto
Denominazione		Periodo storico XVII-XVIII sec.
Caratteri stilistici, restauri e successive trasformazioni dell'impianto	Il palazzetto ha subito restauri e l'aggiunta di un ultimo piano, chiaramente denunciata dalla mensola del balcone. Il balcone originario presenta infatti sopracciglio con motivi ornamentali ai lati e cornice in pietra e un possente mensolone in pietra scolpita.	
Valori architettonici ed elementi decorativi di rilievo	Il portale di ingresso ha pilastri in conci di pietra e capitello di imposta con volute e motivi floreali. Fra le due volute dei capitelli, due piccole maschere e sulla chiave di volta dell'arco una maschera di più grandi dimensioni. Ai lati del portale due bucatore tonde con cornici finemente scolpite.

Impianto tipologico	Palazzetto a due piani con superfetazione ultimo piano	
Stato di conservazione e condiz. statiche	Buone	
Destinazione d'uso attuale	Residenza	
Compatibilità con l'impianto tipologico	Si

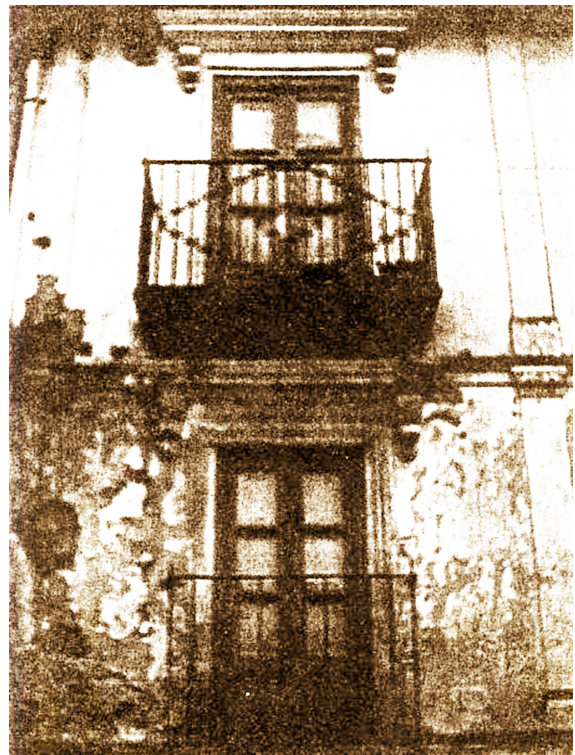
Foto

COMUNE DI ALCARA LI FUSI (ME) <i>Piano Regolatore Generale</i>		SCHEDA N° 30
Analisi dello Stato di Fatto Indagine sugli edifici storico-artistici e sui complessi monumentali		Riferimento Tavola A4
Ubicazione	Via Verdi n.1	Tipo
		Palazzetto signorile
Denominazione	Palazzetto Rundo	Periodo storico
		XVIII Sec.
Caratteri stilistici, restauri e successive trasformazioni dell'impianto		Il palazzetto ha mantenuto nel tempo l'impianto originario. Piccole trasformazioni hanno interessato solo i locali di servizio lasciando inalterati i locali destinati a residenza.
Valori architettonici ed elementi decorativi di rilievo		Fasce marcapiano, cornici delle bucaure in pietra con chiave di volta. I balconi del 1° piano hanno cornici scolpite a motivi floreali e sopraccigli. Sul fronte si legge ancora una partitura di lesene. Cantonali in pietra squadrata. Il fronte dell'edificio, originariamente a facciavista, è probabile sia stato arricchito delle decorazioni ai primi del XIX sec.

Impianto tipologico		Palazzetto di tre piani f.t. con rivestimento in bugnato
Stato di conservazione e condiz. statiche		Mediocre
Destinazione d'uso attuale		Residenza
Compatibilità con l'impianto tipologico		Si

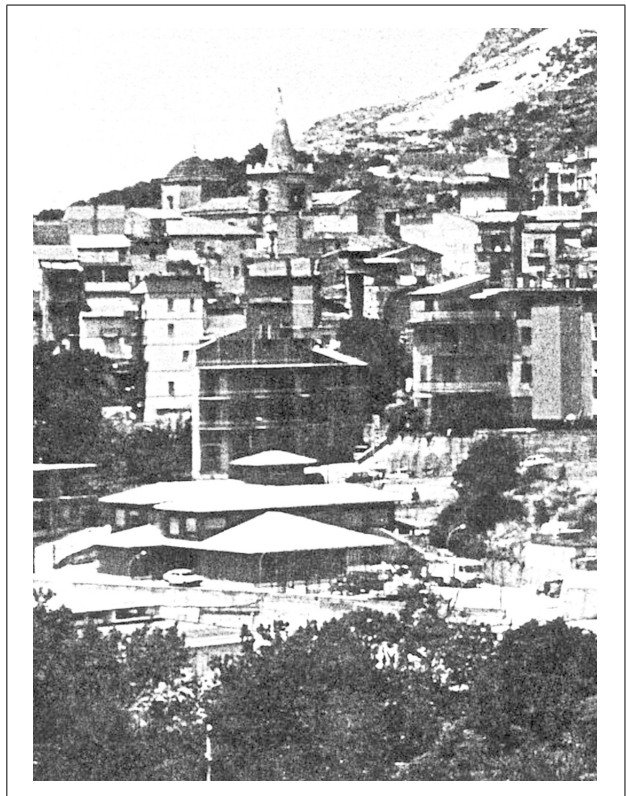
Foto

COMUNE DI ALCARA LI FUSI (ME) <i>Piano Regolatore Generale</i>		SCHEDA N° 31
Analisi dello Stato di Fatto Indagine sugli edifici storico-artistici e sui complessi monumentali		Riferimento Tavola A4
Ubicazione	Via Manzoni n.4	Tipo
		Palazzetto
Denominazione		Periodo storico
		XVIII Sec.
Caratteri stilistici, restauri e successive trasformazioni dell'impianto		Originariamente il Palazzetto di due piani f.t. risultava di più vaste dimensioni. Frazionato nel sec. prec., ha subito l'abbattimento della parte prospiciente la piazza Politi. L'ingresso principale, un tempo centrale, posto ora sulla sinistra, frontalmente allo scalone in pietra.
Valori architettonici ed elementi decorativi di rilievo		Cornici in pietra segnano le bucaure di ingresso. Lo scalone è in blocchi monolitici di pietra grigia. Il fronte, manca in parte di intonaco.
Impianto tipologico		Palazzetto
Stato di conservazione e condiz. statiche		Mediocre

Destinazione d'uso attuale		Residenza
Compatibilità con l'impianto tipologico		Si
