# COMUNE DI ALCARA LI FUSI

## PIANO REGOLATORE GENERALE

### **SCHEDE DEGLI EDIFICI E/O COMPLESSI MONUMENTALI**

**SCHEDE**  
**DEGLI EDIFICI E/O COMPLESSI**  
**MONUMENTALI**

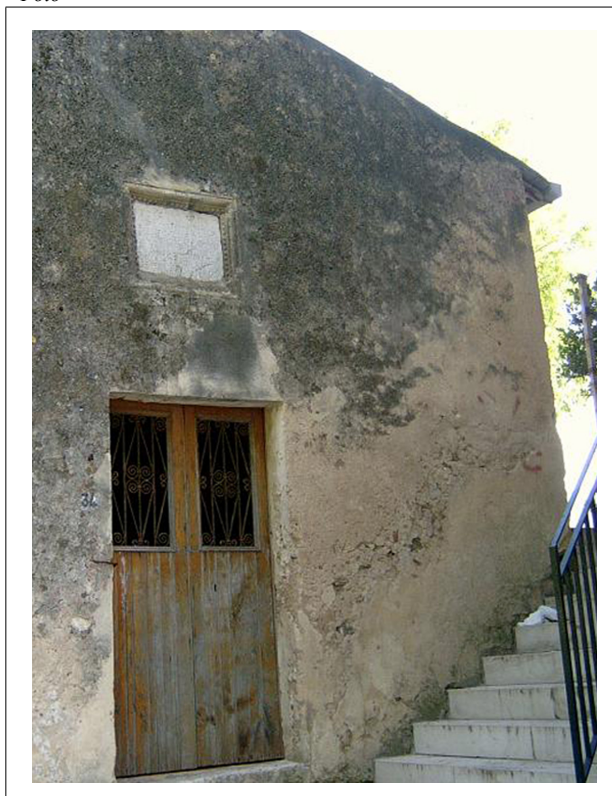
Foto

| <b>Denominazione</b> | Chiesa della S.S. Trinità | <b>Periodo storico</b><br>600 d.C. |
| <b>Caratteri stilistici, restauri e successive trasformazioni dell'impianto</b> | | Antichissima chiesa ad aula unica con abside, sorta accanto al Castello Turio, danneggiata dal terremoto del 1490, subì degli altri crolli verso la fine del XVIII sec. Fu ricostruita nel 1797 ad opera di un cittadino, come testimonia la lapide posta sul fronte d'ingresso. |
| <b>Impianto tipologico</b> | | Aula unica con abside |
| <b>Stato di conservazione e condiz. statiche</b> | | Staticamente buono, presenta intonaco scrostato |

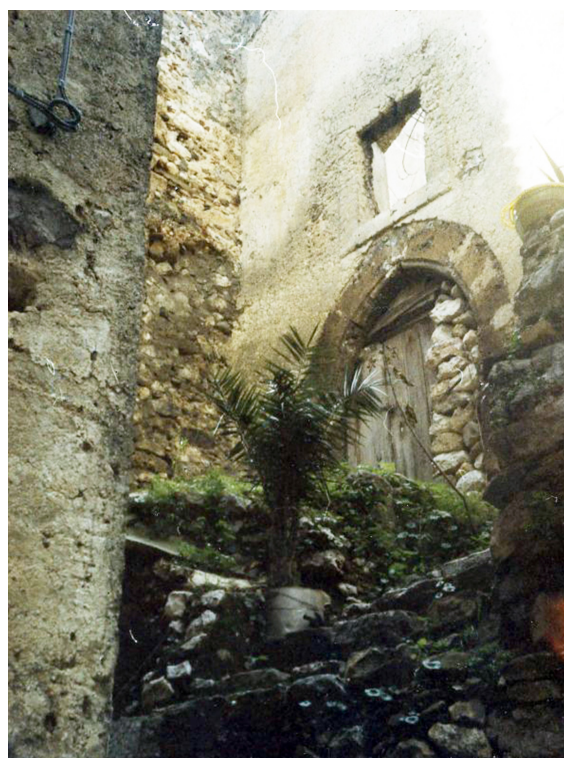
Foto

| <b>Denominazione</b> | Chiesa di San Nicola di Bari | <b>Periodo storico</b><br>X Sec. circa |
| <b>Caratteri stilistici, restauri e successive trasformazioni dell'impianto</b> | | Antica chiesa ad unica sala separata dal presbiterio di pianta quadrata da un arcosoglio. L'impianto della Chiesa potrebbe essere trecentesco, ad eccezione dell'area presbiteriale, mentre il portale ad arco ogivale e la monofora presente sul lato meridionale, sono probabilmente da riferirsi al XIV o XVsec.. Subisce danni strutturali nel terremoto del XVIII. |
| <b>Valori architettonici ed elementi decorativi di rilievo</b> | | La costruzione in pietrame locale a facciavista ha portale con arco a ogiva in pietra lavica segnato da una modanatura e piedritti che poggiano su uno zoccolo di calcare. Sul lato meridionale si intravede una monofora in parte occultata. |
| <b>Impianto tipologico</b> | | Navata unica con arcosoglio e presbiterio coperto a cupola |
| <b>Stato di conservazione e condiz. statiche</b> | | Presenta gravi dissesti statici |

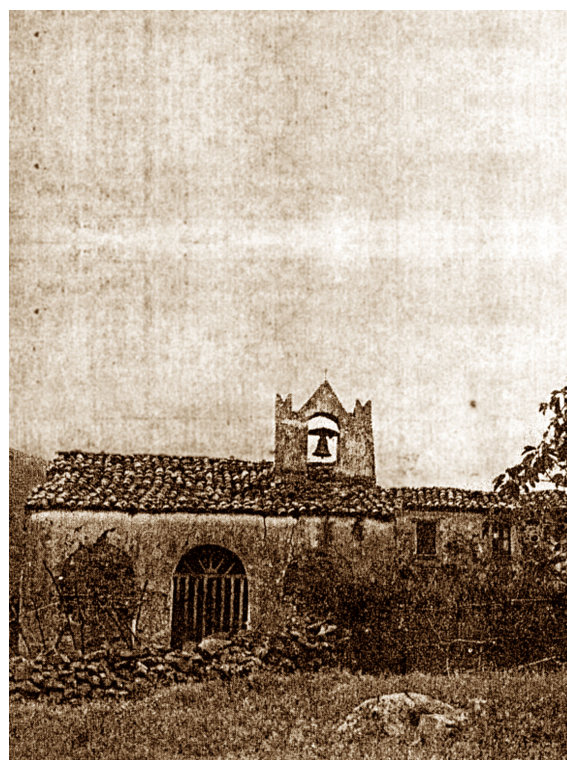
Foto

| <b>Denominazione</b> | Chiesa S. Maria del Rogato | <b>Periodo storico</b> |
| <b>Caratteri stilistici, restauri e successive trasformazioni dell'impianto</b> | | Convento Basiliano con chiesa ad unica navata che aveva abside estroversa orientata ad est, posta in comunicazione con porticato addossato al lato settentrionale e presbiterio coperto con cupola crollata nel terremoto del 1490. Ristrutturata alla fine del XVI sec. il portico fu trasformato in cappella, fu aggiunta la torre campanaria e un secondo altare. |
| <b>Valori architettonici ed elementi decorativi di rilievo</b> | | La chiesa conserva ancora tracce dell'antica pavimentazione in terracotta bicroma maiolicata e parte della copertura lignea sostenuta da mensoloni intagliati. Sulla parete meridionale un affresco raffigurante la "Koimesis" della Vergine e all'interno una croce lignea con tracce di pitture vegetali. |
| <b>Stato di conservazione e condiz. statiche</b> | | Mediocri |

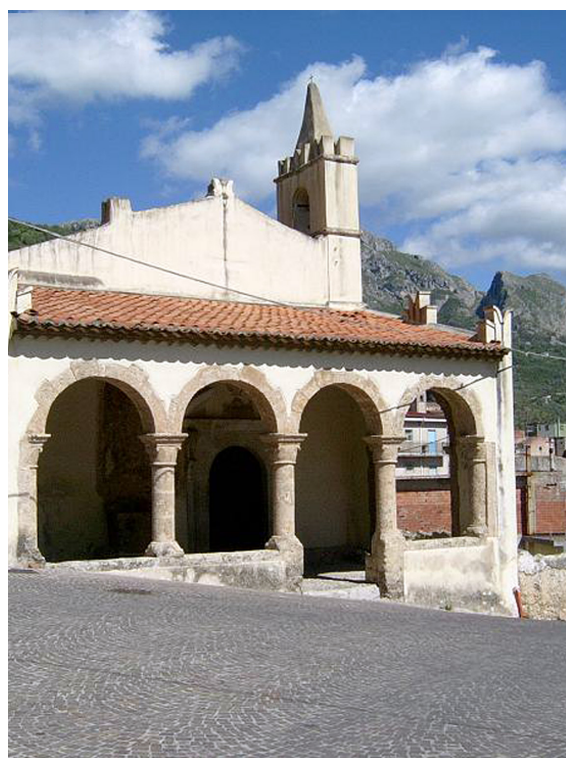
Foto

| <b>Denominazione</b> | Chiesa Maria S.S. del Rosario | <b>Periodo storico</b><br>XII Sec. 1163 |
| <b>Caratteri stilistici, restauri e successive trasformazioni dell'impianto</b> | | Chiesa del periodo normanno ad unica sala con transetto e campanile. Il portico, con altare esterno risale al XV sec ed è stato restaurato nei primi anni dell'80. |
| <b>Valori architettonici ed elementi decorativi di rilievo</b> | | Colonne in pietra dal fusto liscio con capitello decorato a foglie d'acanto. Un affresco sormonta l'altare esterno. Ai lati del portale rinascimentale, due basse bucatore ormai occultate e finestrelle dalle cornici in pietra scolpita. All'interno statua marmorea di S. Maria della Catena e dipinto su tela del 1667. |
| <b>Stato di conservazione e condiz. statiche</b> | | Staticamente non presenta gravi dissesti, necessita di restauro |

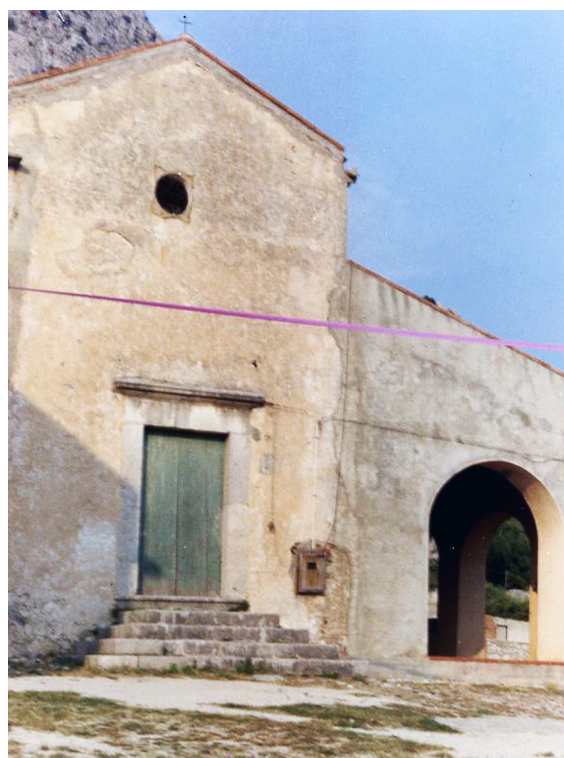
Foto

| <b>Denominazione</b> | Chiesa S. Nicolò all'Eremo | <b>Periodo storico</b> |
| <b>Caratteri stilistici, restauri e successive trasformazioni dell'impianto</b> | | Piccola chiesa ad unica sala che ingloba in sè la grotta in cui il Santo patrono trascorse la sua vita. Ha portico con altare esterno, recentemente risistemato, e scalinata in pietra. Il campanile è in pietrame locale. Verso la fine del XVI sec., addossato alla chiesa fu costruito un edificio per la dimora di monaci basiliani laici che avevano in custodia la chiesa. |
| <b>Valori architettonici ed elementi decorativi di rilievo</b> | | La chiesa conserva in sè la grotta, a cui si accede tramite una scaletta in muratura, in cui furono rinvenuti i resti del Santo patrono. Sull'altare esterno un affresco raffigurante il Santo in meditazione. |
| <b>Stato di conservazione e condiz. statiche</b> | | Staticamente in buone condizioni |

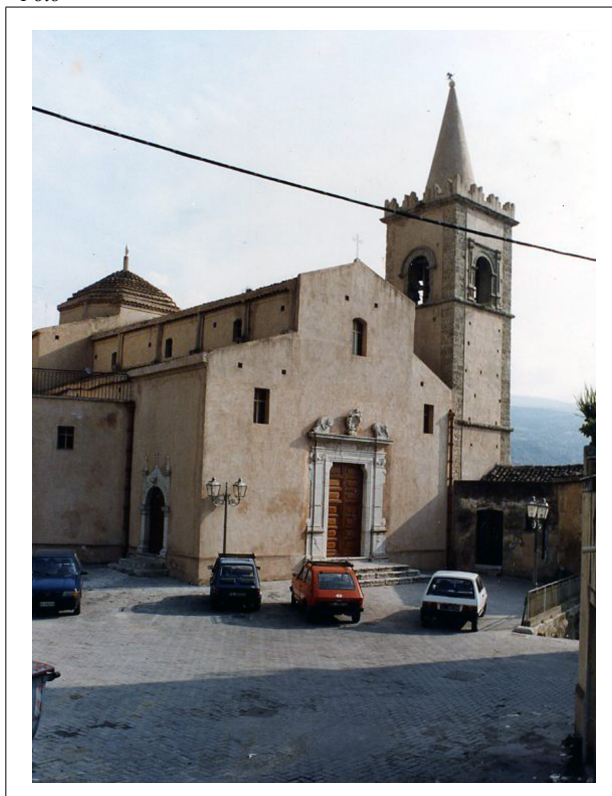
Foto

| <b>Denominazione</b> | Chiesa S. Pantaleone | <b>Periodo storico</b><br>XIV Sec. |
| <b>Caratteri stilistici, restauri e successive trasformazioni dell'impianto</b> | | Chiesa a tre navate con transetto, abside e alta torre campanaria merlata. Il portale principale e quello laterale hanno piccole gradinate in marmo. Annesso alla chiesa è l'oratorio che ospita la confraternita del Purgatorio. La chiesa è stata restaurata nei primi anni ottanta. |
| <b>Valori architettonici ed elementi decorativi di rilievo</b> | | La chiesa ha altari e pavimenti in marmo. All'interno si conservano dipinti del 1600. Le bucatore del campanile sono in pietra finemente scolpita e la guglia termina con una piccola figura alata. |

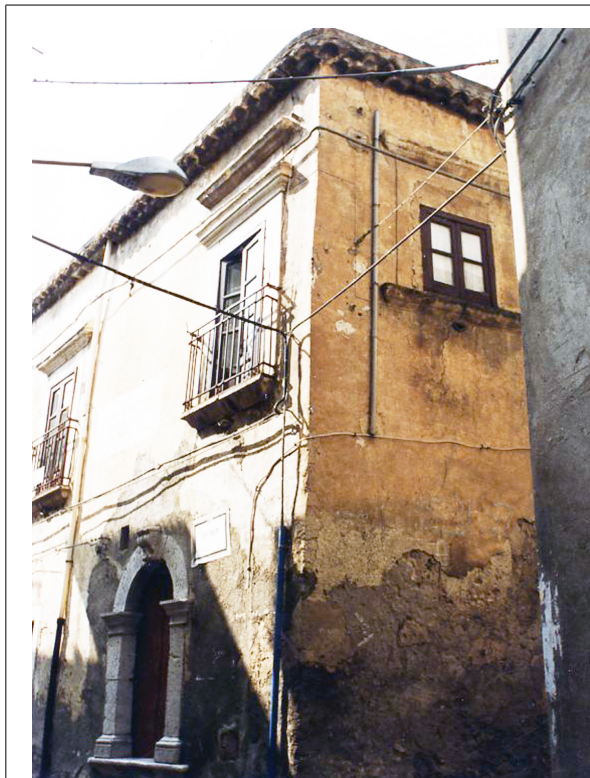
Foto

| <b>Caratteri stilistici, restauri e successive trasformazioni dell'impianto</b> | | L'edificio ha subito nel corso degli anni frazionamenti interni che però non hanno alterato l'impaginato della facciata. Il fronte su via S.S. Annunziata presenta una superfetazione verticale che occupa la parte retrostante dell'edificio. |
